СРАВНИТЕЛЬНЫЙ АНАЛИЗ ВОЛЬФРАМОВЫХ ЭЛЕКТРОДОВ ПРИ СВАРКЕ ПОГРУЖЕННОЙ ДУГОЙ

В статье приведены факторы, влияющие на разрушение рабочей части электрода и образования эрозии. Приведена установка для сварки погруженным вольфрамовым электродом. Наличие дефектов в сварном шве напрямую связано с разрушением рабочей части вольфрамового электрода, а также от химического состава. Приведены результаты рентгенконтроля и поверхность рабочих частей электродов после сварки. Сформулировано заключение.

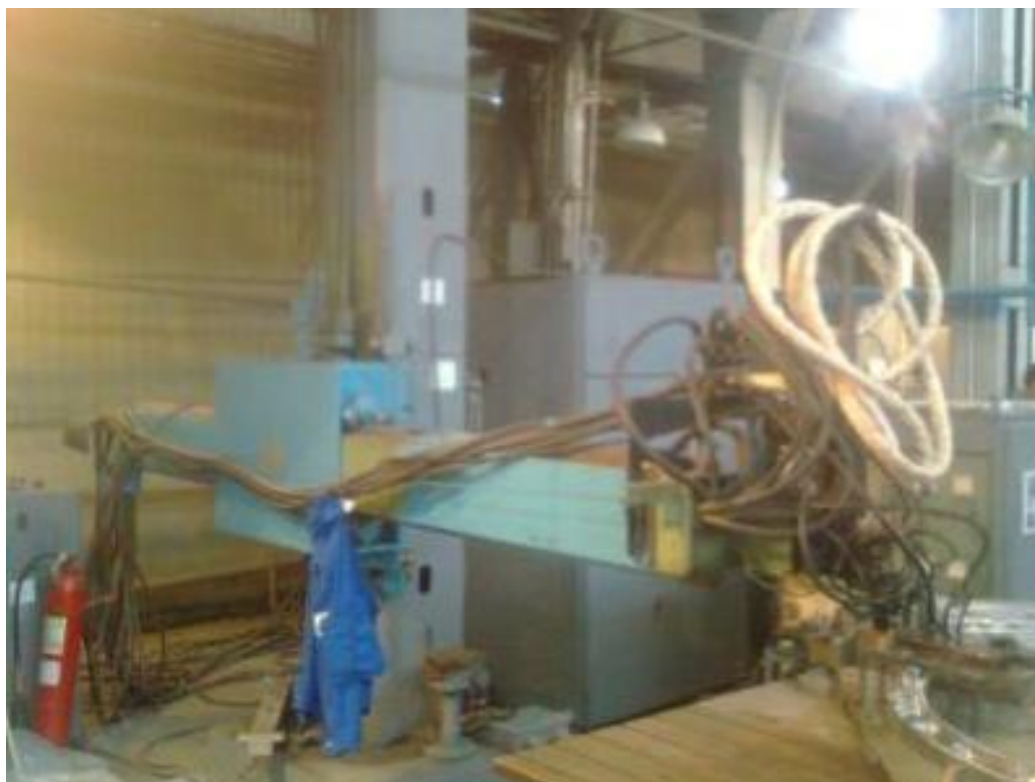
Рис. 2. Установка для сварки погруженной дугой

Головка ГСПД – 1М для сварки неплавящимся погруженным электродом листовых заготовок из нержавеющей стали, алюминиевых и титановых сплавов непрерывно горячей дугой постоянного тока. Толщина свариваемого материала 30 мм и более. Макс. сварочный ток 2000А. Защитный газ: аргон, аргон+гелий. Установка имеет органы управления, источник питания ВСУ-2000, консоль АРК-3.

Для выявления причин появления вольфрамовых включений при СПВЭ было использовано восемь вольфрамовых электродов различных марок по ГОСТ 23949-80. После сварки заваренные образцы были отправлены на рентгенконтроль. На рис. 2 изображена установка для сварки погруженной дугой.

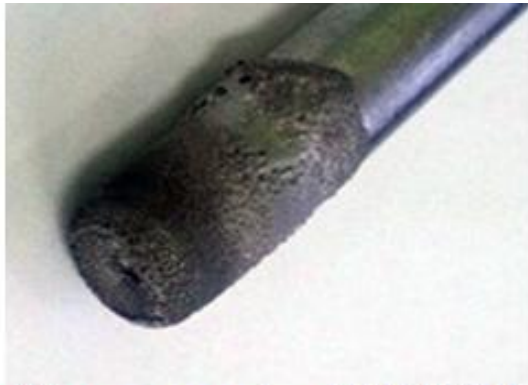
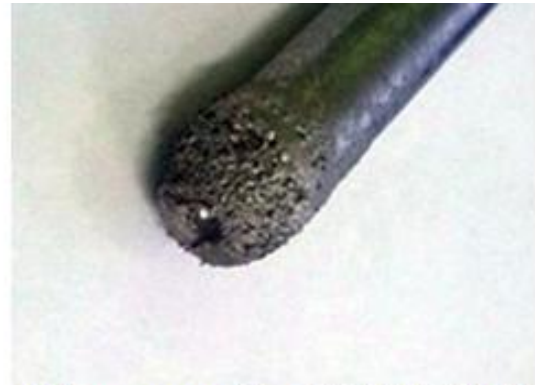
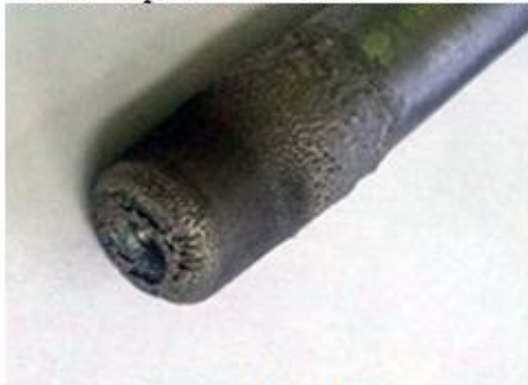
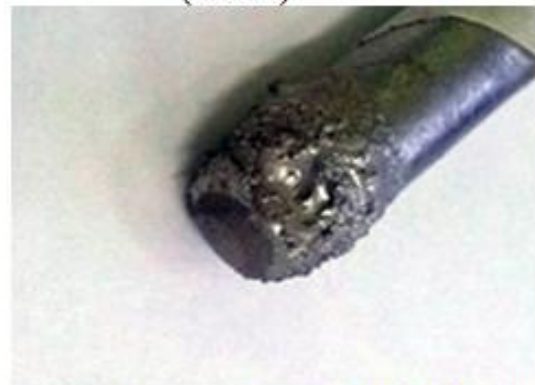
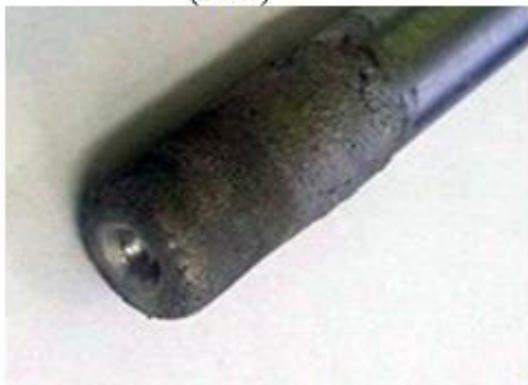
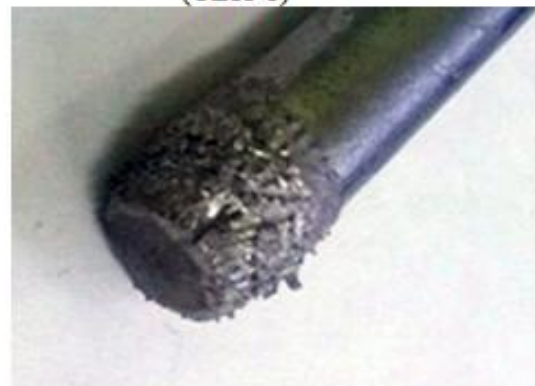
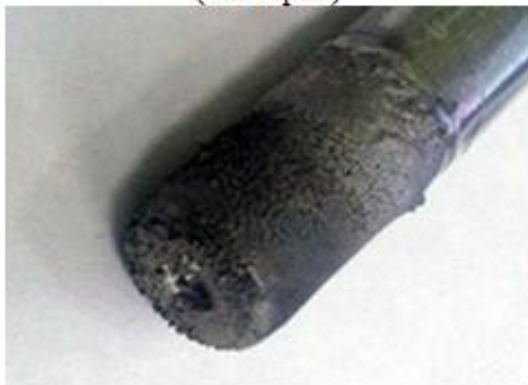
1 Лантанированный по ТУ 48-19-27-88

2 Иттрированный по ТУ 48-19-221-83 (СВИ-1)

3 Лантанированный по ГОСТ 23949-80 (ЭВЛ)

4 Иттрированный по ГОСТ 23949-80 (ЭВИ-1)

6 Лантанированный по ТУ 48-19-27-88 (повторно)

7 Иттрированный по ГОСТ 23949-80 (ЭВИ-2)

8 Лантанированный по ГОСТ 23949-80 (ЭВЛ, повторно)

Рис. 3. Рабочая часть электродов после сварки

Таким образом, электроды ЭВЛ и ЭВИ, имеющие по своим характеристикам повышенные термостойкость и стабилизирующие свойства (из информации в НД и справочной литературы) в условиях СПД, наиболее тяжелых, при выполнении длинномерных соединений с большими толщинами кромок, когда электрод заглубляется в металл шва до 15–20 мм, склонны к значительной эрозии и образованию нароста (короны). Предварительно можно сделать вывод, что частицы этого нароста могут под действием силы тяжести и вибрации сварочной дуги отваливаться от электрода и попадать в сварочную ванну, образуя дефекты в сварном шве. На рис. 3 приведены рабочие части электродов.

Наличие дефектов в сварном шве в виде тугоплавких включений связано с разрушением вольфрамового электрода. Показано, что содержание в вольфрамовом электроде легирующих присадок окиси лантана или окиси иттрия способствует разрушению рабочей части электрода. Причем разрушение имеет характер эрозии и связано с испарением присадок.
