## ЦЕЛЕСООБРАЗНОСТЬ УСТАНОВКИ СТАЦИОНАРНОЙ СИСТЕМЫ МОНИТОРИНГА ТЕХНИЧЕСКОГО СОСТОЯНИЯ НЕСУЩИХ КОНСТРУКЦИЙ НА СПОРТИВНО-ЗРЕЛИЩНЫЕ ОБЪЕКТЫ

### FEASIBILITY OF INSTALLING A STATIONARY SYSTEM FOR MONITORING THE TECHNICAL CONDITION OF LOAD-BEARING STRUCTURES ON SPORTS AND ENTERTAINMENT FACILITIES

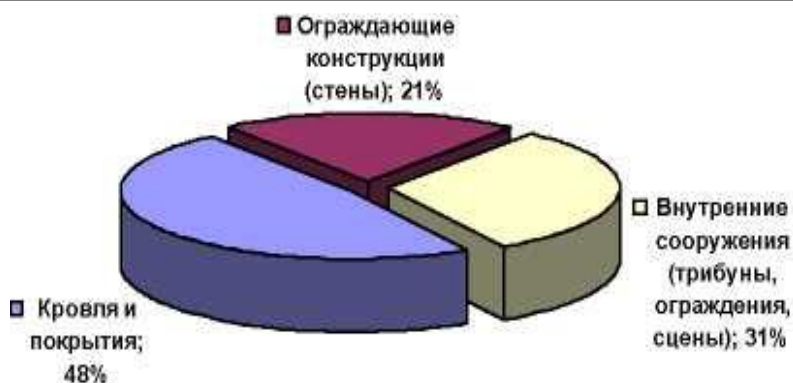
Рис. 1. Результат анализа обрушений спортивных сооружений

Как видно из рис. 1, основной аварийной ситуацией на спортивных сооружениях является обрушение покрытий. Это 48% случаев. Приведём некоторые примеры.

Перечисленные факторы обуславливают характер разрушений конструкций спортивных сооружений при возникновении аварийных ситуаций. На рис. 1 приведён результат анализа обрушений спортивных сооружений, которые, озвучивались в средствах массовой информации (по данным портала «Наука и безопасность» [www.pnag.ru](http://www.pnag.ru)).

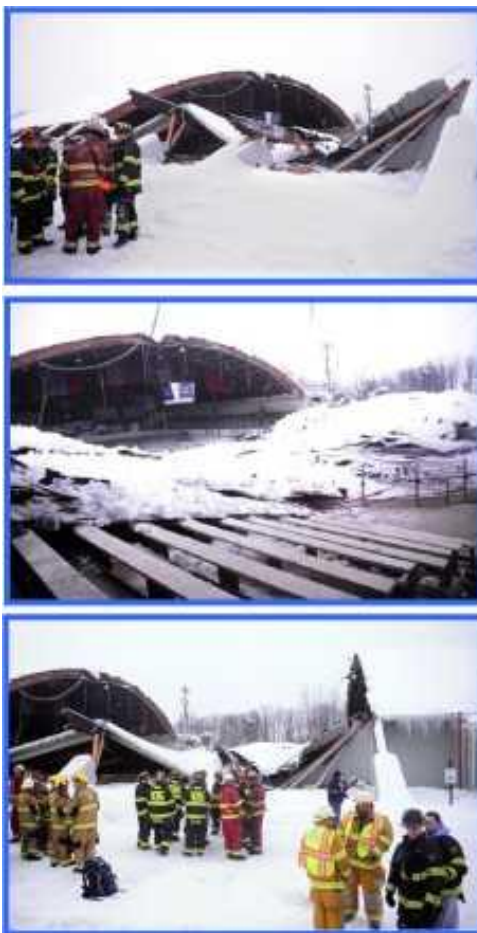
Рис. 2 Частичное обрушение крыши стадиона в г. Ростраверт (США) г. Благовещенск (10.03.2009 г.)

Частичное обрушение крыши стадиона во время хоккейного матча. По счастливой случайности в момент падения фрагмента крыши размером примерно 30 на 60 м никто из зрителей и участников матча не пострадал. Стадион рассчитан на 5 тыс. чел.

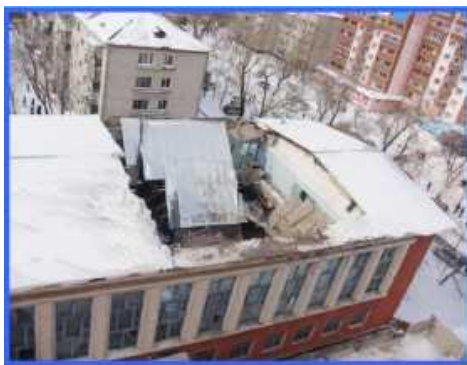
**Рис. 3. Обрушение крыши спортивного комплекса «Спартак», г. Благовещенск г. Владивосток (05.12.2009 г.)**

Обрушение крыши спортивного комплекса «Спартак». Конструкции крыши спортивного зала рухнули за несколько минут до начала тренировок. Здание спорткомплекса «Спартак» было признано аварийным еще в августе 2008 года и теперь восстановлению не подлежит. За 40 лет капитальный ремонт в нем ни разу не проводился.

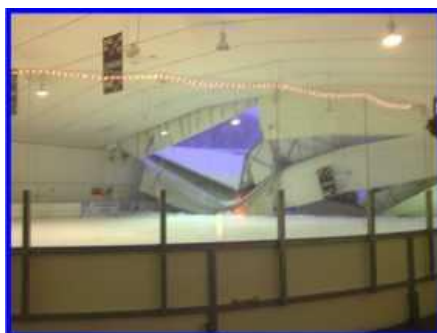
**Рис. 4. Обрушение кровли ледового катка «Полюс», г.Владивосток г.Чусовой, Пермский край (04.12.2005 г.)**

Частичное обрушение кровли ледового катка «Полюс». Никто не пострадал. Крыша сначала стала трещать, а потом медленно прогибаться. Одной минуты оказалось достаточно для эвакуации людей. Более трети крыши разорвалось на части и упало на лед. К обрушению привело образование на крыше катка толстого слоя плотного снега из-за мощного циклона. Стихия принесла на побережье края сильный снег с дождем. По данным синоптиков, выпало более двух месячных норм снега.

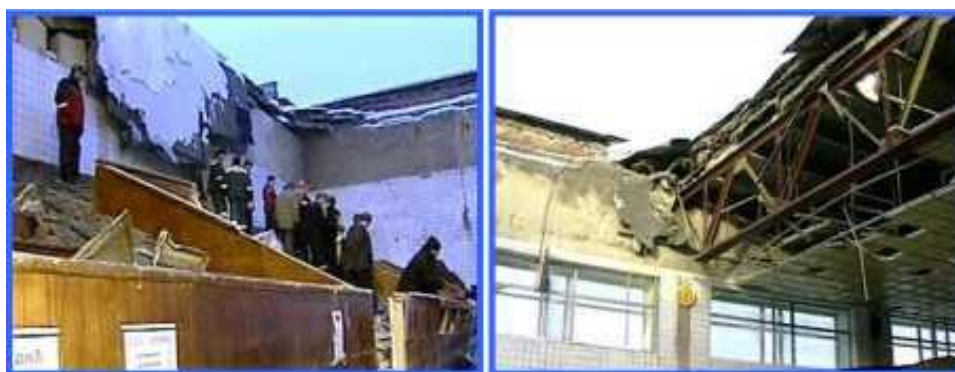
**Рис. 5. Обрушение кровли кирпичного трёхэтажного бассейна «Дельфин», г. Чусовой, Пермский край**

Обрушение кровли кирпичного трёхэтажного бассейна «Дельфин», построенного в 1993 г. В чашу бассейна размером 25 на 10 м упали металлические фермы и 42 бетонные плиты. Общая площадь обрушения составила более 100 кв. метров. Причинами обрушения могли стать перепад температур и обильные осадки, выпавшие накануне. Одной из версий обрушения стала усталость металла в одной из балок перекрытий бассейна. Погибли 14 человек, в том числе десять детей. [2].
